**ÉPÍTÉSZETI ÉS TARTÓSZERKEZETI  
SZAKVÉLEMÉNY  
MEGLÉVŐ KÖZÖSSÉGI ÉPÜLET ÁLLAPOTÁRÓL ÉS  
TERVEZETT HASZNOSÍTHATÓSÁGÁRÓL**

**Bp. XVII. Péceli út 228.**

**Hrsz.: 134456**

2013. 04.

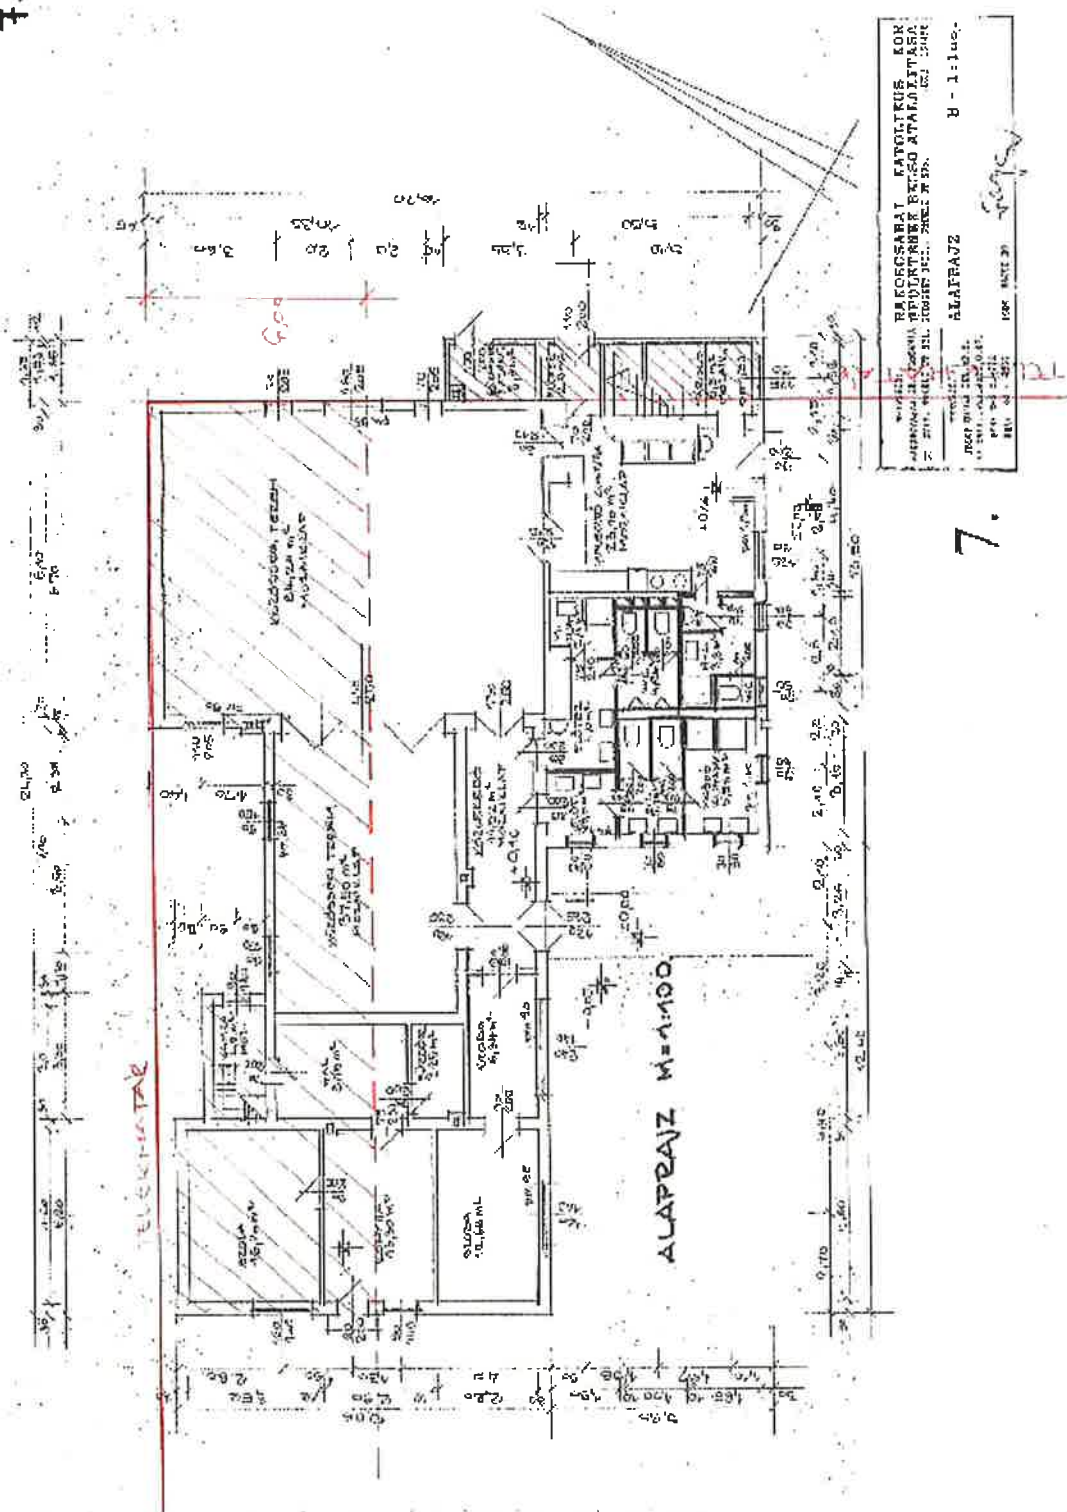
ALAPRAJZ A TELEKHATÁROKKAL ÉS A HÁTSÓ KERTI SÁVVAL JELÖLVE (a piros sávzással jelölt területen álló épületrészek szabálytalanok, azok területén bővítés nem valósítható meg)

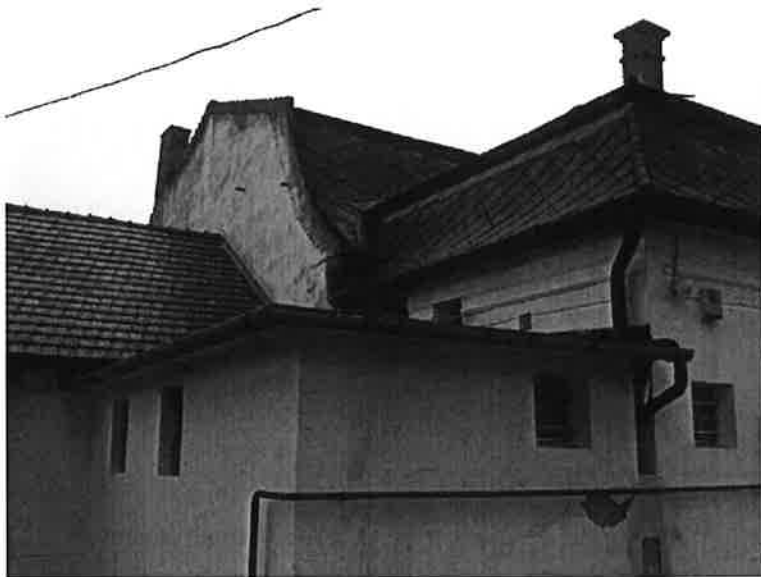
Különböző időszakokban készült bővítések csatlakozása rendezetlen, problémás csomópontokkal, visszavezetett esőcsatornával, rendkívül rossz építészeti megjelenéssel.

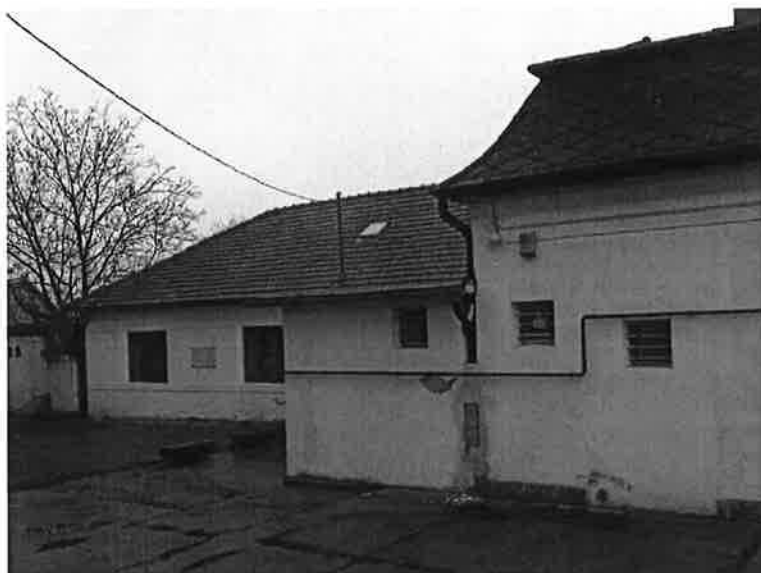
Felázott, burkolatlan lábazat, vizesedés visszavezetett esőcsatornánál.

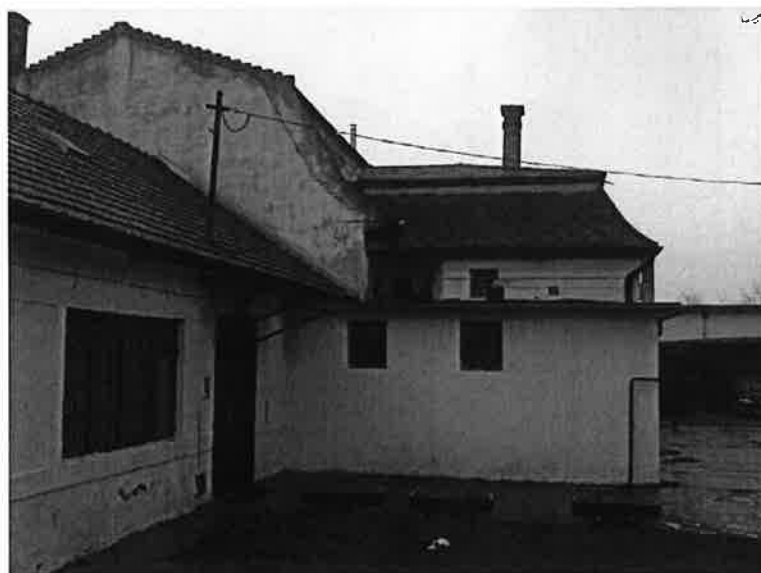
Felázott lábazat a bejárat melletti falszakaszon, előregedett vakolat a tűzfalon, burkolatlan lábazatképzés, zug az alacsonyabb és a magasabb tetők között.

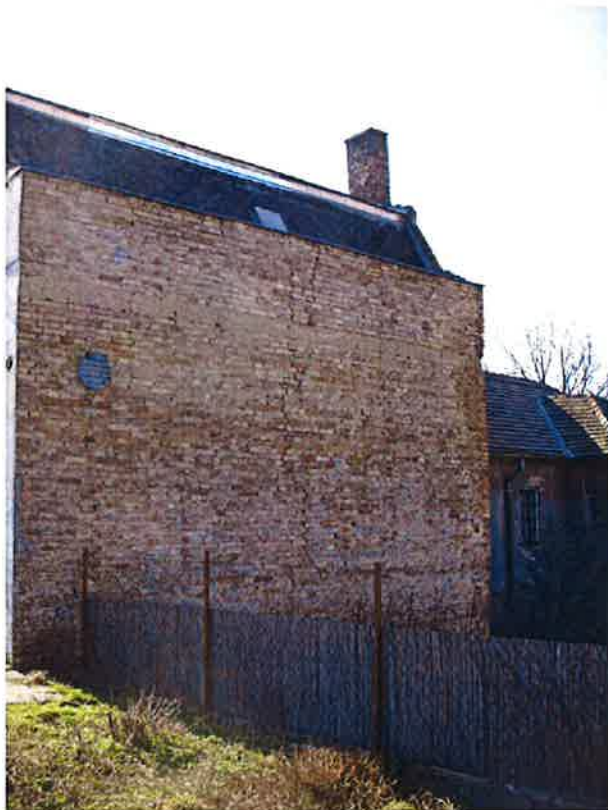
A külső és belső főfalak nagy többségén nem látható tartószerkezeti okokra visszavezethető repedés vagy más károsodás, azonban a nagyterem északnyugati oldalán lévő külső főfalán két jelentős repedés látható.

Az egyik a szomszéd felőli falfelületen húzódik a terepcsatlakozás szintjétől – tehát már az alaptesten is – egészen az ereszvonalgig. A vakolatlanul szabadon maradt falfelületek nagy részén jelentős mértékben alakult ki fugahiány, azaz a téglák közötti álló és fekvő fugákból a nedvesség és a fagy hatására helyenként több centiméteres mélységben hiányzik a habarcs, ami a falazat egésze állékonyságának biztosításában fontos szerepet játszik.

Azonban a nagyterem északnyugati határoló falának több szakaszán meglévő kifejezetten nagy, jelentős repedések láthatók. Az északnyugati tűzfalon az alapozástól a fal felső síkjáig 0,5 – 1,0 cm széles repedés fut végig, közel függőleges tendenciával, valamint az erre a falra merőleges rövid külső falszakaszon, a falsarokhoz közel szintén jelentős méretű repedés fut végig a fal teljes magasságában. A két repedés elhelyezkedése, jellege és tendenciája alapján összetartozó jelenségről lehet beszélni, melyek összefüggést mutatnak a belső padlón észlelt süllyedéssel illetve a csapadékvíz elvezetés korábbi módjával is. Ezekkel a repedéseket mindenképpen foglalkozni kell, függetlenül attól, hogy mostani formájában vagy esetleges bővítés után kívánják használni az épületegyüttest.

Repedés a nagyterem hátsó homlokzati falán az alapozástól kezdődően az eresztővonalig, közel függőleges irányban. Attika fal mögött húzódik a fekvő, vagy rejtett ereszcsonna.

- külső falak alatti vízszigetelés javítása, pótlása injektálással
- hátsó homlokzati falak javítása, megerősítése lőtt betonnal
- meglévő teljes külső vakolat eltávolítása, meglévő falazat újravakolása, utólagos hőszigetelése

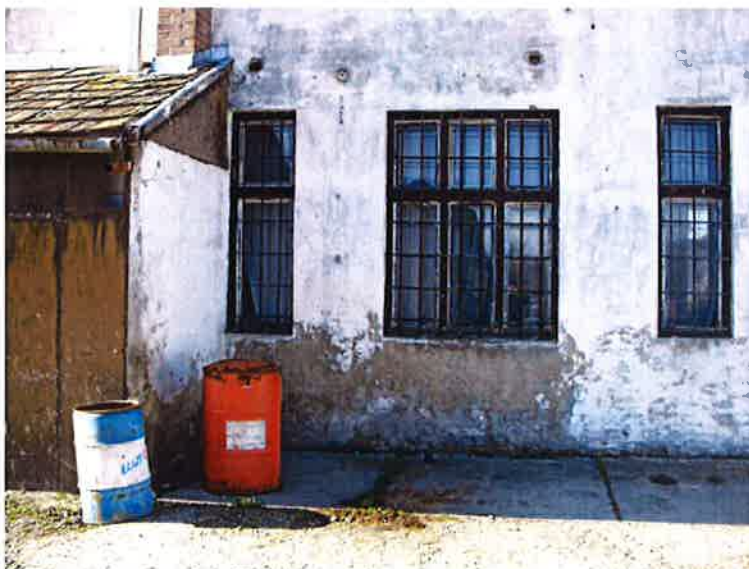
Nagyterem oldalhomlokzata felázott lábazati és mellvédfallal, burkolatlan lábazattal, málló homlokzatvakolattal a szabálytalan helyen lévő ablakokkal és bővítménnyel.

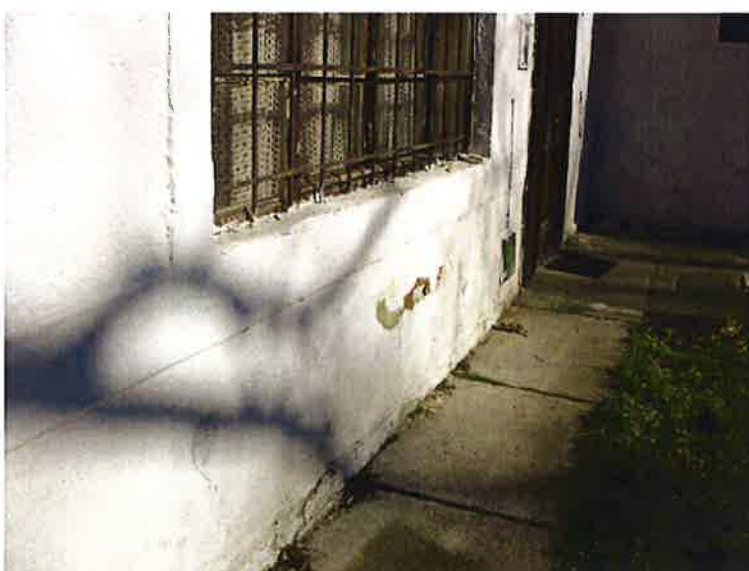
Bejárati falon felázott és burkolatlan lábazat, könyöklő nélküli ablak.

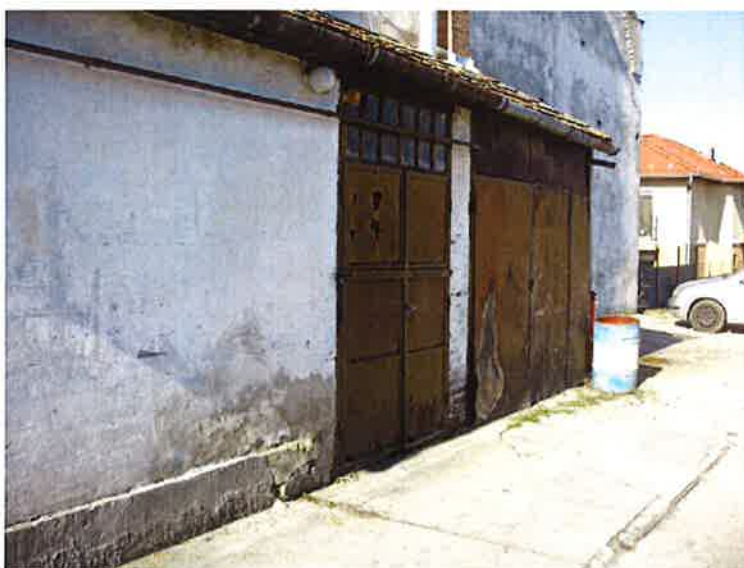
Felázott lábazati szakasz a szabálytalan helyen álló épületrészen.

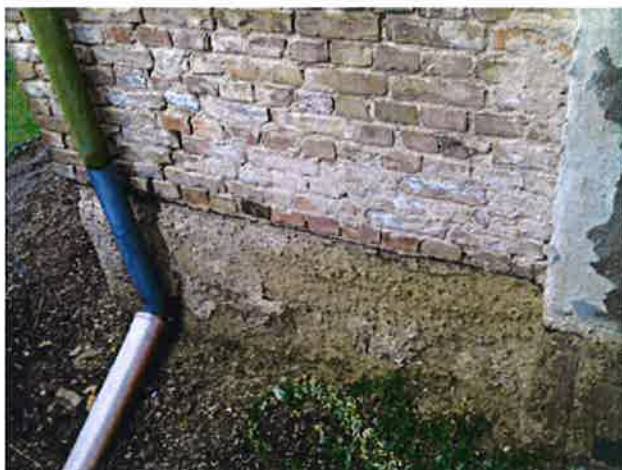
Csapadékvíz elvezetése a függőlegesen végigrepedt falsarok mellett, a nagyterem beugró oldalfalánál. Az eredeti esőcsatorna rövid kiömlést megtoldották. Málló beton lábazati fal, tömör téglafőfal, fugából kimállott habarccsal és lehullott vakolattal.

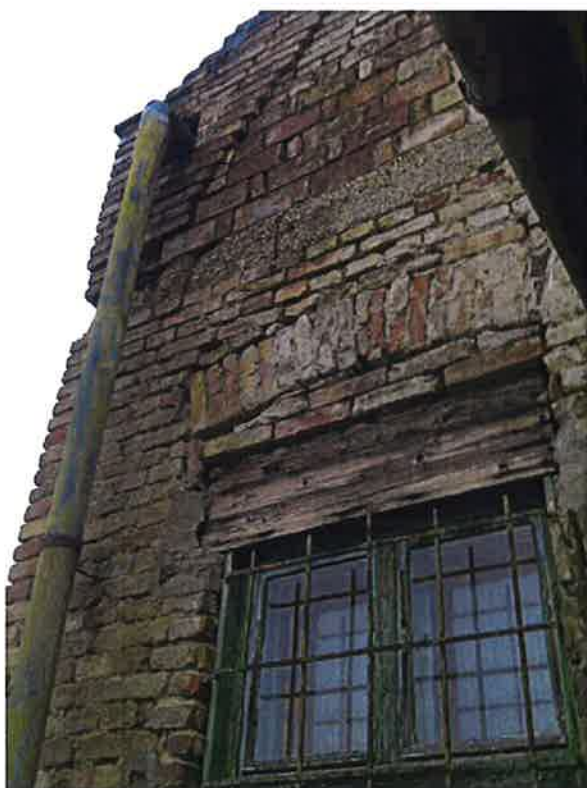
A hátsó fal felső szakaszán fut körbe egy vasalt beton koszorú, mely anyagát, állapotát tekintve nagy hasonlóságot mutat a lábazati falszakasszal. Betonanyaga több helyen mélységében is erodálódott, veszített eredeti keresztmetszetéből. Mivel az alacsony betonminőség itt is nagyobb fokú porozításra enged feltételezni, a koszorú vasalásának korrózió elleni védelme gyengült, nagy valószínűséggel az acélbetétek komoly korróziós kockázatnak vannak kitéve, ami csökkenti a koszorú teherbírását, merevítő képességét.

Nagyterem beforduló rövid homlokzati fal a falsaroknál, hiányos falazott áthidaló, mélyen kikopott fugák, kifagyott beton koszorú és függőlegesen felhúzó repedés.

- épület melletti járdák bontása
- lábazati víz- és hőszigetelés készítése
- koszorú megerősítése nagyszilárdságú betonjavító habarccsal a károsodott részek bontása után
