**ÉPÍTÉSZETI ÉS TARTÓSZERKEZETI  
SZAKVÉLEMÉNY  
MEGLÉVŐ KÖZÖSSÉGI ÉPÜLET ÁLLAPOTÁRÓL ÉS  
TERVEZETT HASZNOSÍTHATÓSÁGÁRÓL**

**Bp. XVII. Péceli út 228.**

**Hrsz.: 134456**

2013. 04.

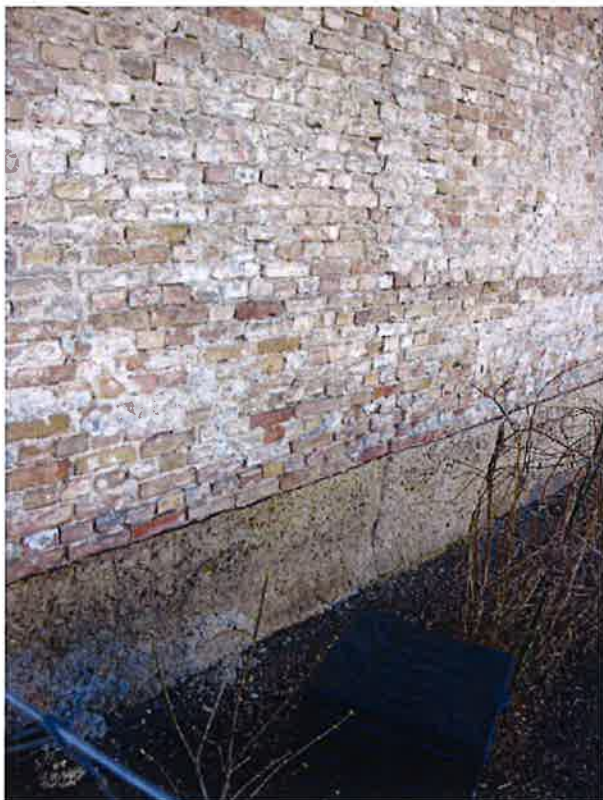
Az egyik a szomszéd felőli falfelületen húzódik a terepcsatlakozás szintjétől – tehát már az alaptesten is – egészen az ereszvonalgig. A vakolatlanul szabadon maradt falfelületek nagy részén jelentős mértékben alakult ki fugahiány, azaz a téglák közötti álló és fekvő fugákból a nedvesség és a fagy hatására helyenként több centiméteres mélységben hiányzik a habarcs, ami a falazat egésze állékonyságának biztosításában fontos szerepet játszik.

Repedés a nagyterem hátsó homlokzati falán az alapozástól kezdődően az eresztővonalig, közel függőleges irányban. Attika fal mögött húzódik a fekvő, vagy rejtett ereszcsonna.
